Protocolo: 400/20	Tipo: Indicação
Processo:	Autor: Deputado Jamilson Name
Projeto:	
Data Leitura: 04/03/20	
Data Arquivo:	
Ass. Protocolo:

Indico à Mesa, ouvido o Colendo Plenário e nos termos regimentais, sejam encaminhados expedientes aos Exmo Sr. MURILO ZAUITH, DD Secretário de Estado de Infraestrutura, com cópia ao Ilmo Sr. LUIS ROBERTO MARTINS DE ARAUJO, MD Diretor Presidente da AGESUL, solicitando viabilizarem, em caráter de urgência, a substituição da ponte sobre o rio Novo, localizada na via que liga os municípios de Rio Verde de MT, São Gabriel do Oeste, Camapuã, Coxim e Figueirão; por uma de estrutura de concreto.

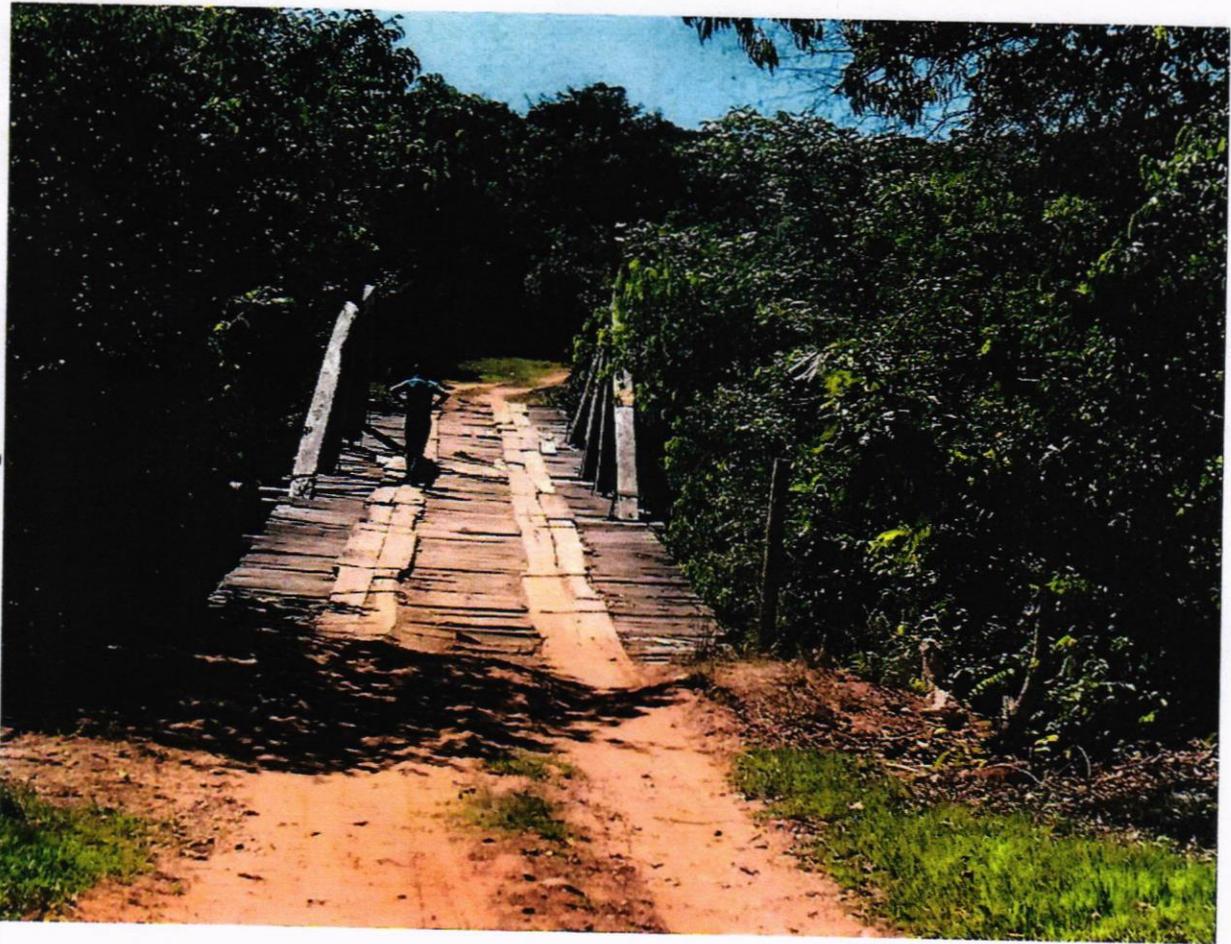
*Figura 1 – Assoalho e rodeiro da Ponte estão bem danificados.*

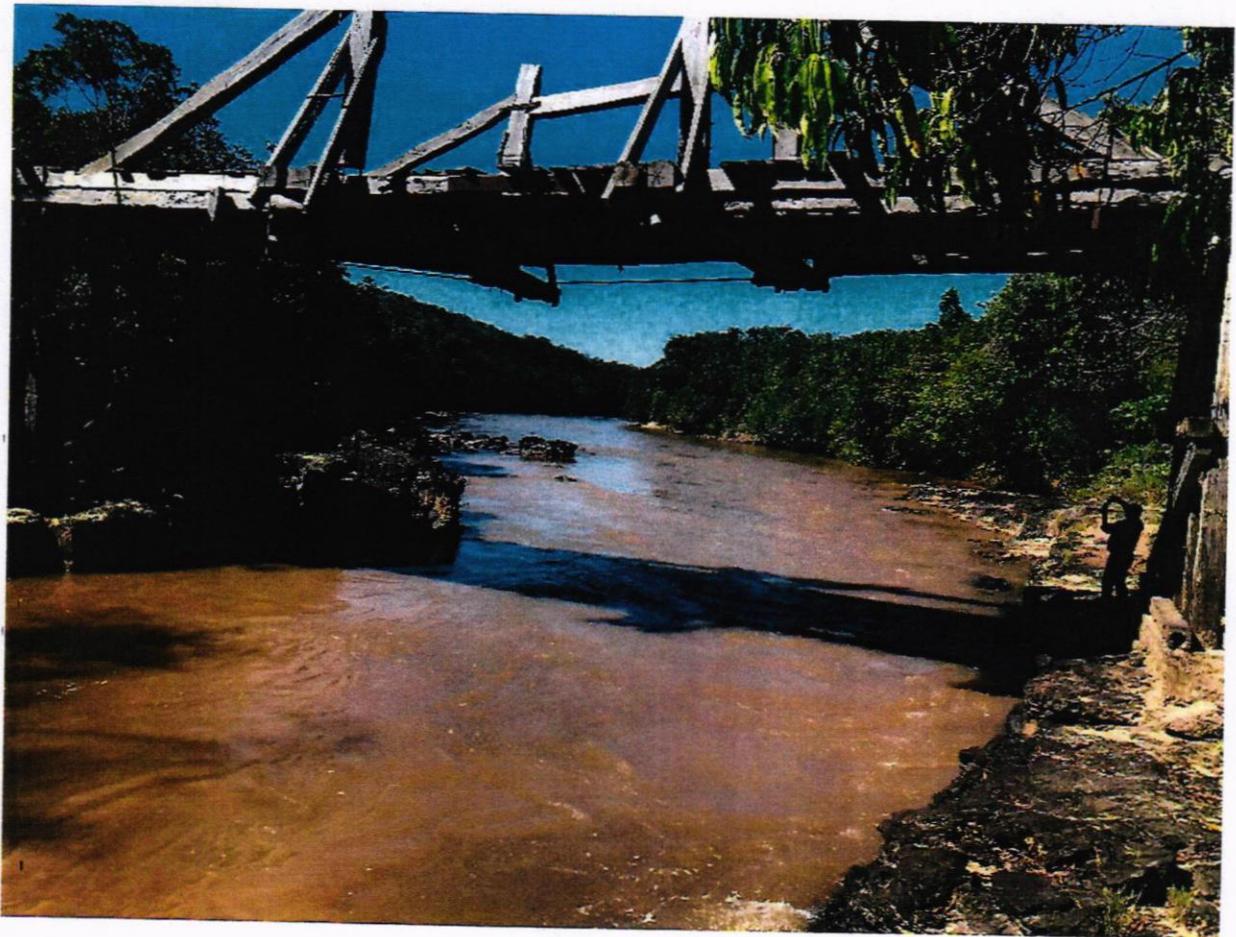
*Figura 2 – O vão central da Ponte com 18,00m tem vigas longarinas danificadas. É possível notar que foram instalados cabos de aço pelos usuários para tentar reforçar a estrutura.*

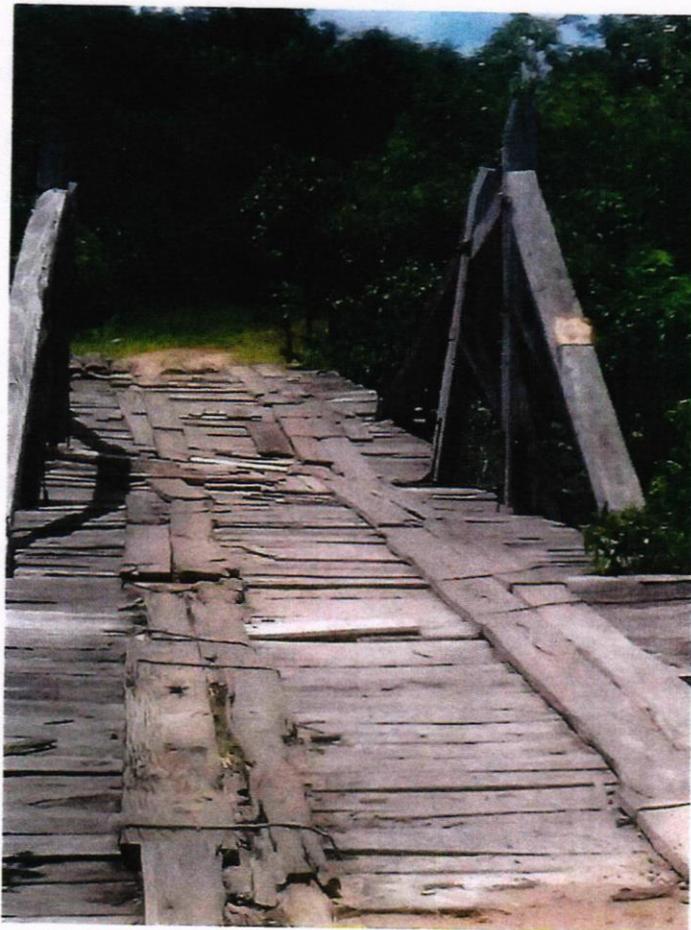
*Figura 3 – A parte superior da Ponte está com rodeiros e assoalho danificados.*

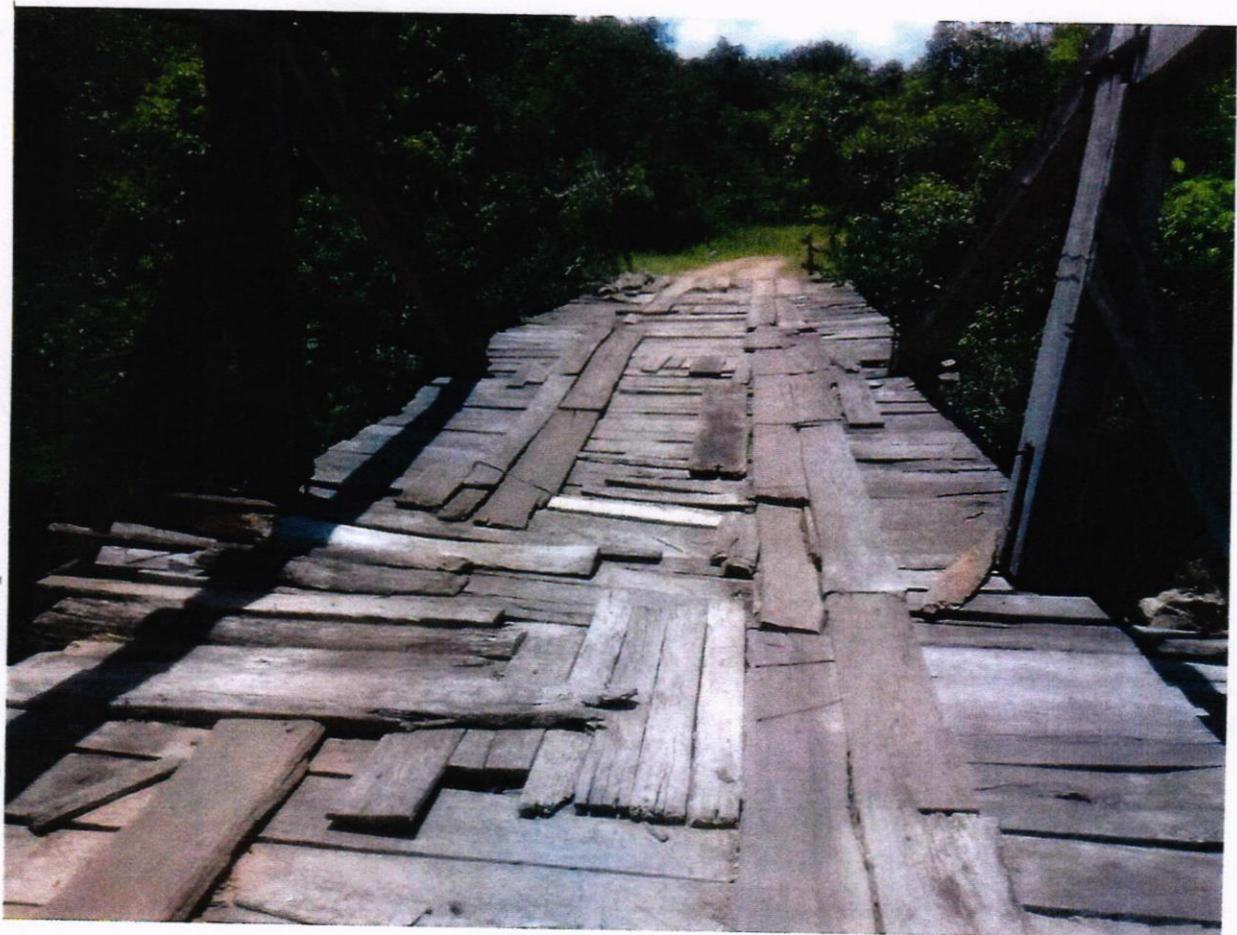
*Figura 4 – Além do assoalho e rodeiro, as peças que compõem a tesoura da Ponte também estão danificadas.*

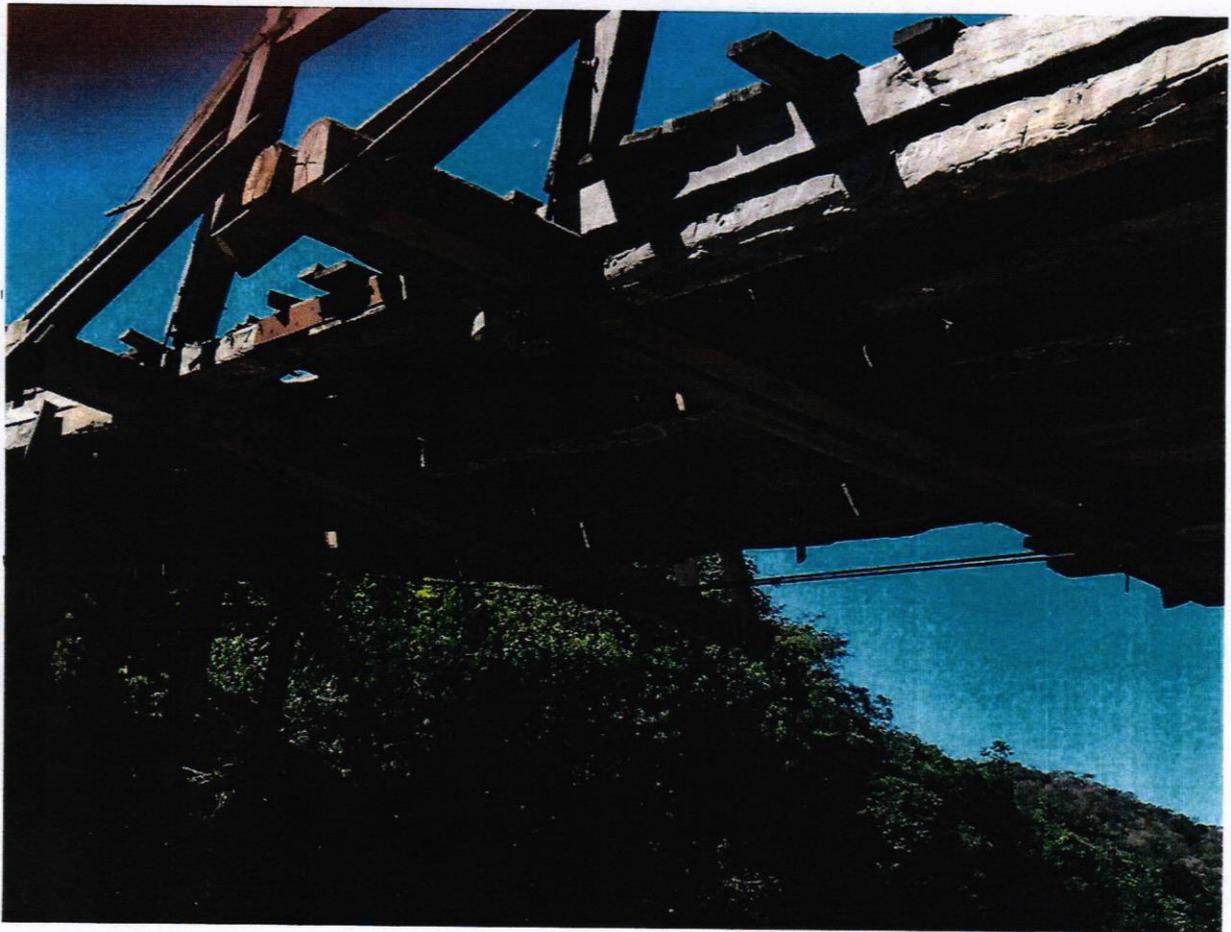
*Figura 7 – Cabo de aço utilizado para “reforçar” a estrutura da Ponte.*

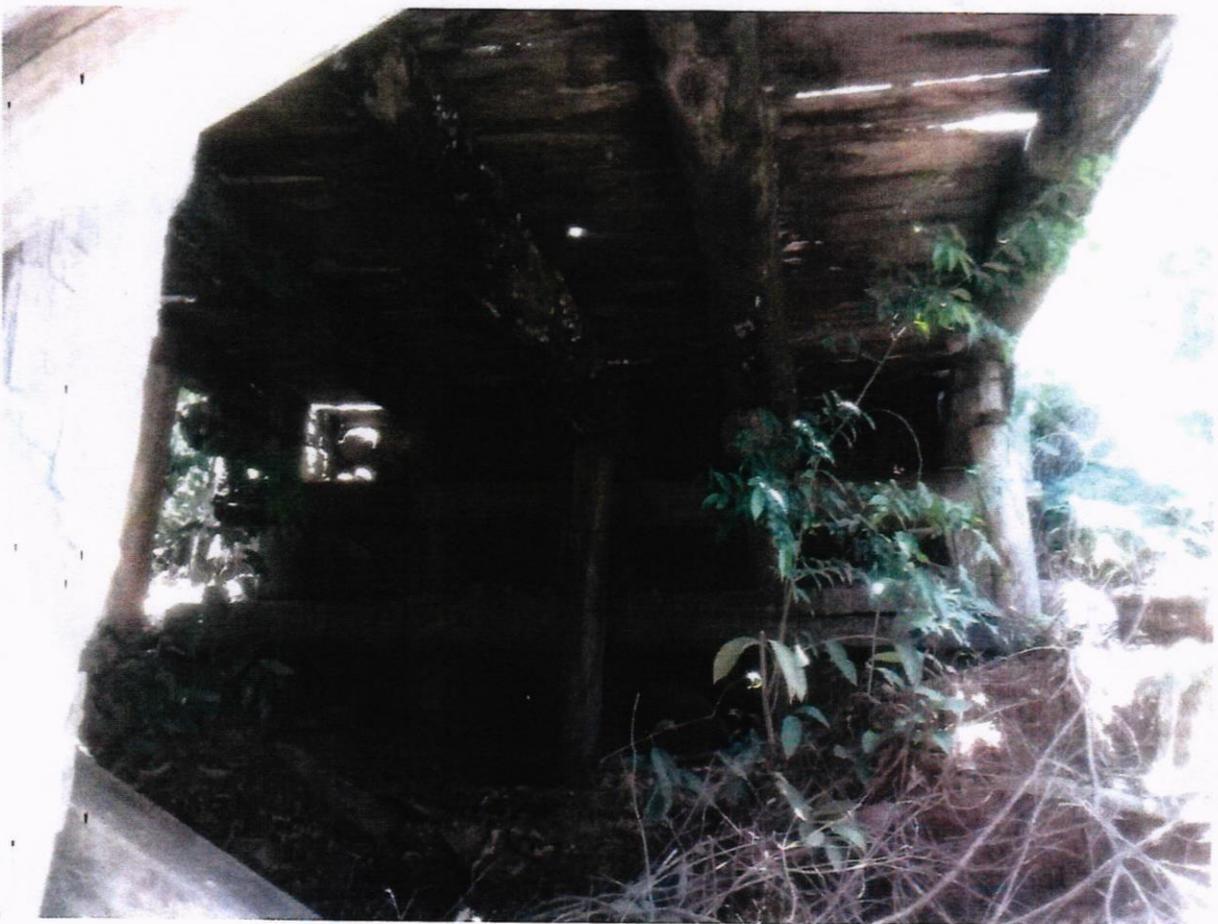
*Figura 10 – Caixões de aterro precisam ser reformados.*

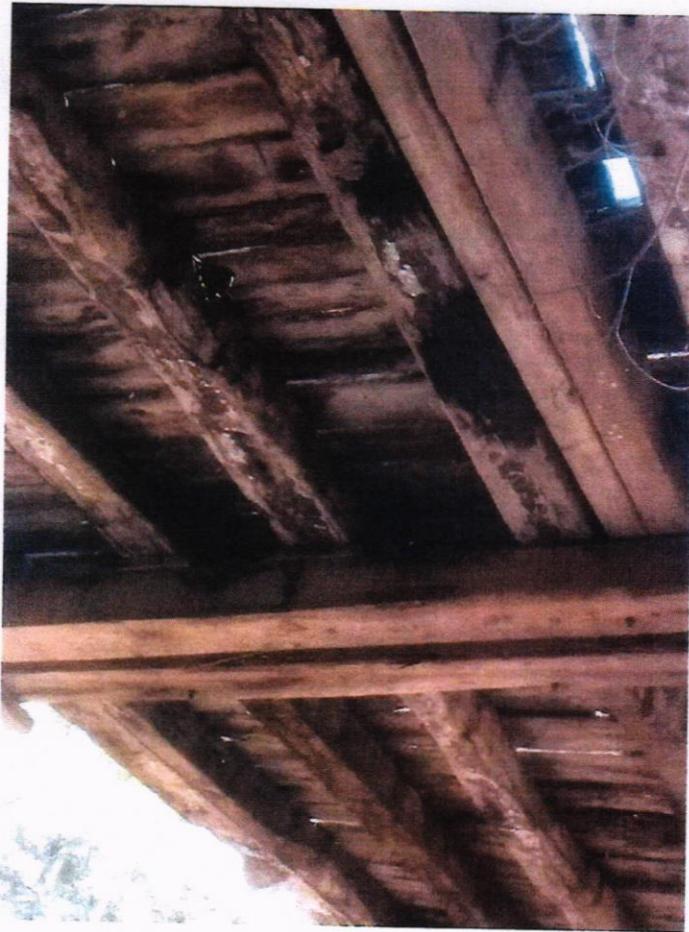
*Figura 11 – Vigamentos podre.*

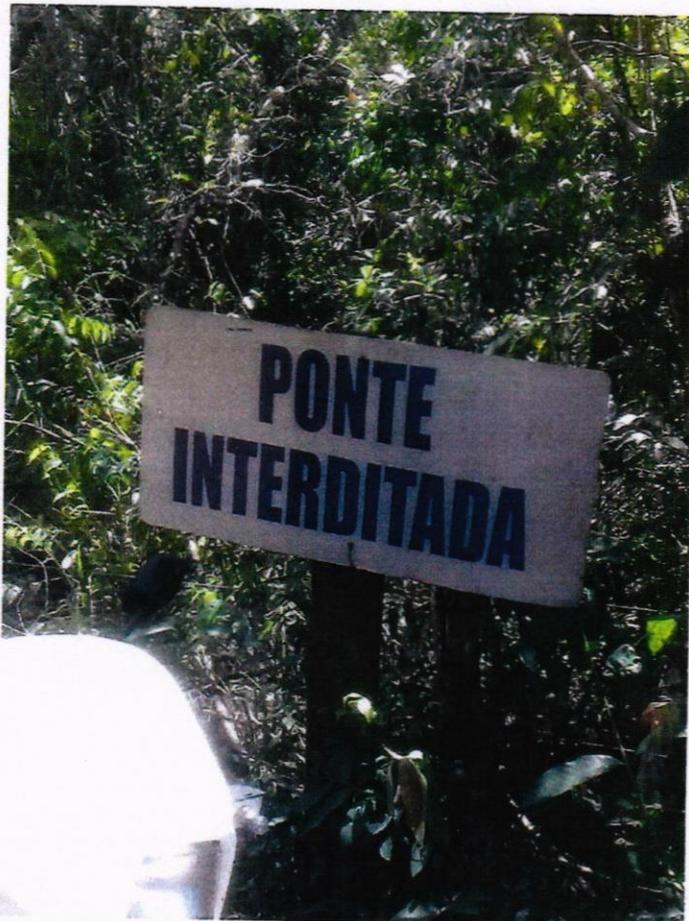
*Figura 12 – Placa informativa de interdição da Ponte.*
